## Hagelschaden an Fassaden – was nun?

Nachfolgend beschränken wir uns auf nicht behandelte und vorvergraute Holzfassaden und beziehen uns auf den Empa Prüfbericht 5214017094 – 2. Teil vom 12.12.2019, den wir nachfolgend auszugsweise wiedergeben.

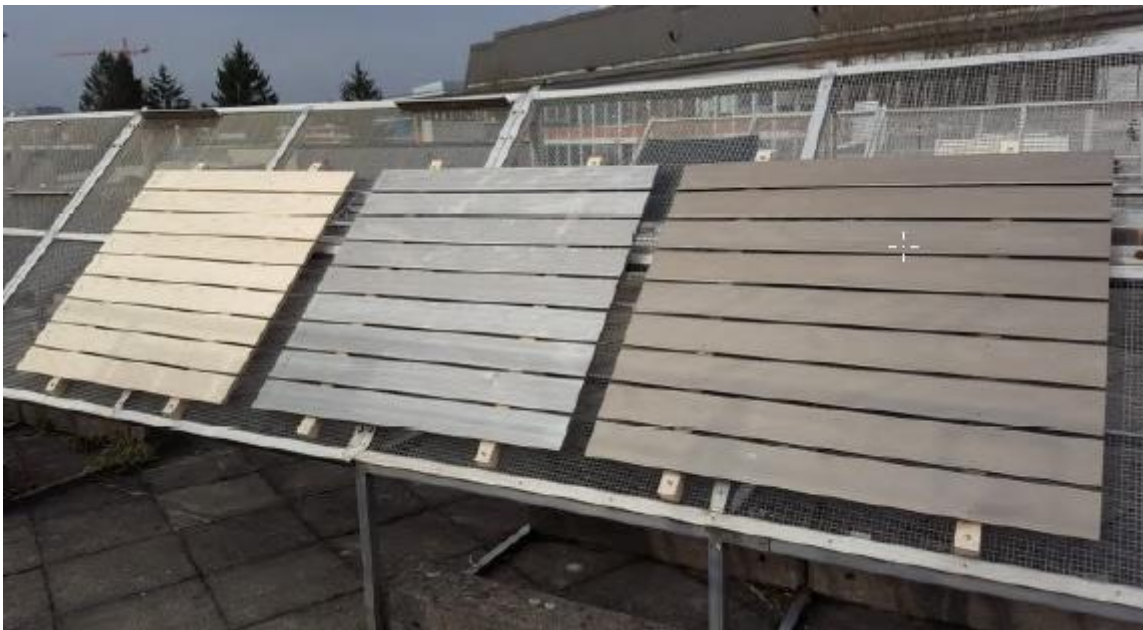
Abbildung 1, die Prüfkörper B, C und D auf dem Bewitterungsplatz bei Beginn der Bewitterung

Prüfkörper B: gehobelte, unbehandelte Tannenschalung

Prüfkörper C: gehobelte und vorvergraute Tannenschalung

Prüfkörper D: gehobelte und vorvergraute Tannenschalung, welcher nach dem Hagelbeschuss einen Neuanstrich erhielt.

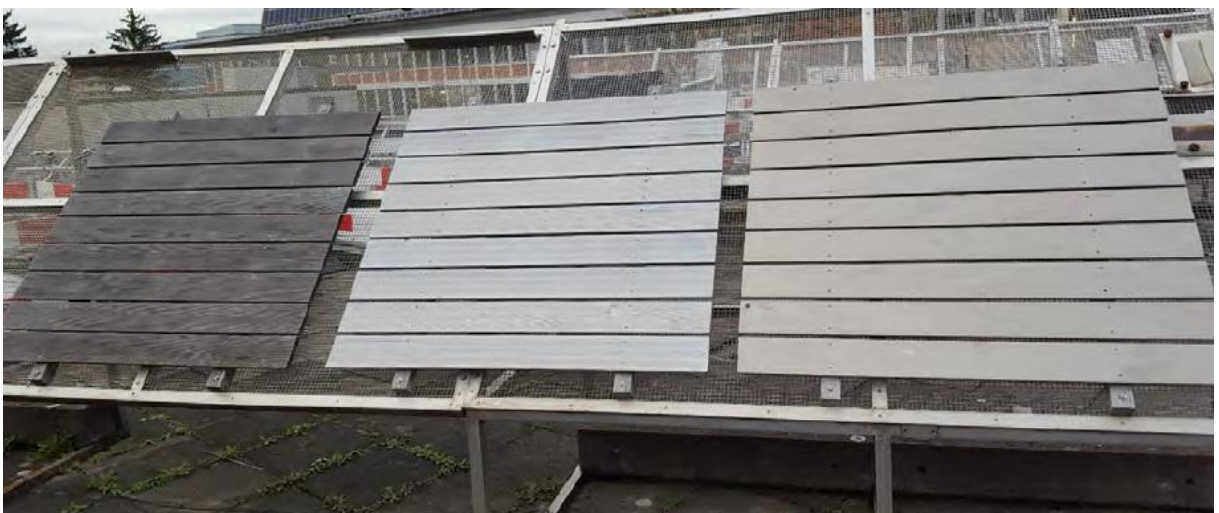
- Das gehobelte und sonst unbehandelte Tannenholz verändert sein Aussehen in zwei Jahren markant<sup>1</sup>. Dabei sind die Hageleinschüsse des Kalibers HW2, HW3 und HW4 nach dieser Zeit nicht mehr erkennbar. Die Dellen, welche noch nach 28 Tagen nach dem Beschuss deutlich zu sehen waren sind jetzt verschwunden. Damit verbessert die Bewitterung resp. die verstrichene Zeit das Aussehen deutlich.

- Das gehobelte, vorvergraute Tannenholz erfährt ebenfalls eine Veränderung über die zwei Jahre Bewitterung. Die Dellen, welche nach dem Beschuss noch deutlich zu sehen waren, verschwinden zunehmend. Die Dellen sind nach zwei Jahren zwar noch auszumachen, jedoch nur von ganz nahe betrachtet. Im Fall des Probekörpers C sieht man nur eine Delle, die auf einen Einschlag der Stärke HW3 zurückzuführen ist. Aus 5 Metern Entfernung, d.h. nach VKF-Prüfvorschrift, sind keine Beschädigungen mehr erkennbar.

- Das gehobelte, vorvergraute und nachlasierte Tannenholz erfährt nur eine leichte Veränderung über die zwei Jahre Bewitterung. Bei einigen Einschlagstellen treten jedoch schon unmittelbar nach der Nachlasierung weisse Flecken auf. Diese bleiben über die 2 Jahre stets gut sichtbar. Diese Einschlagstellen wurden mit dem Kaliber HW3 erzeugt. Im Fall des Probekörpers D sieht man zwei Dellen, die auf einen Einschlag der Stärke HW3 zurückzuführen ist, auch nach zwei Jahren noch sehr gut.

Abbildung 2, Prüfkörper nach rund zwei Jahren (November 2019)
