Gebr. Eisenring AG

Metallverfärbungen bei Accoya

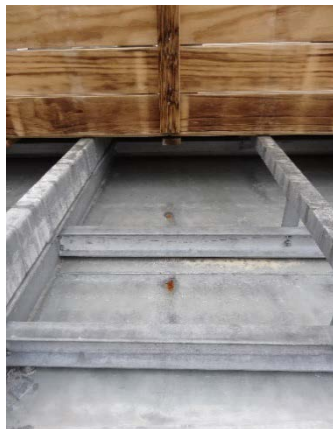
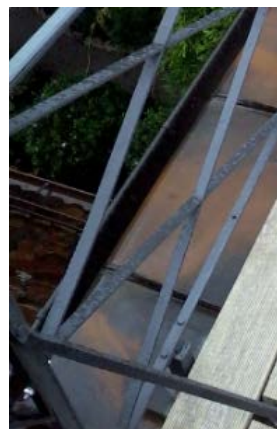
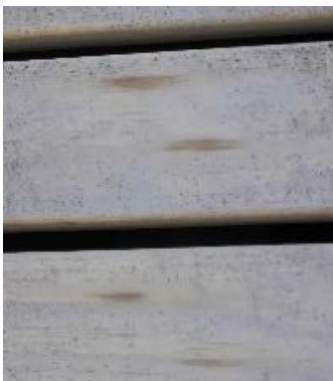
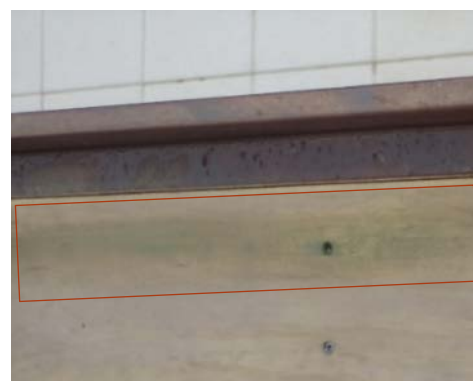
Durch den Essiggehalt im Accoya im Zusammenhang mit Metallen kann es in gewissen Fällen zu Verfärbungen kommen. Es wurden einesteils Oxidationen auf Blechen durch Accoya-Tropfwasser, andererseits aber auch Verfärbungen auf dem Holz im Kontakt mit Metallen festgestellt.

- **Edelstahlprodukte** mit der Güteklasse A2 oder besser können problemlos verwendet werden.
- **Mit feuerverzinktem Stahl** als tragende Unterkonstruktion wurden bis jetzt keine Verfärbungen festgestellt. Voraussetzung ist jedoch eine unbeschädigte, intakte Beschichtung.
- **Verzinkte Bleche** weisen eine zu geringe Schichtstärke auf, wodurch diese angegriffen werden können.
- **Kupfer, Aluminium, Blei und andere Metalle** reagieren bei Kontakt mit Accoya.

- Planung, Vorabklärungen, insbesondere was die Legierung der Verbindungsmittel betrifft
- Mit Distanzhalter aus Kunststoff oder Edelstahl direkten Kontakt Accoya / Metall vermeiden
- Metalle mit geeigneten Beschichtungen wählen, oder auf andere Weise schützen, damit sie nicht im direkten Kontakt mit Accoya stehen.

- Trennschichten einbauen, um weitere Verfärbungen auszuschliessen
