Gebr. Eisenring AG

Wespenfrass

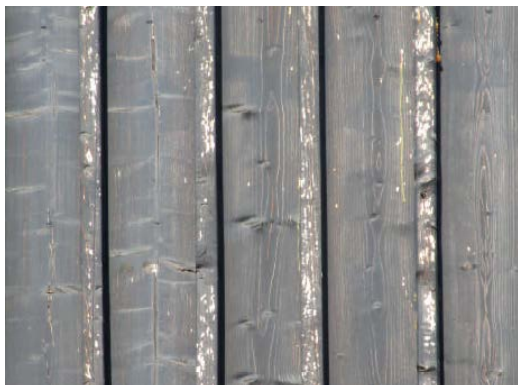
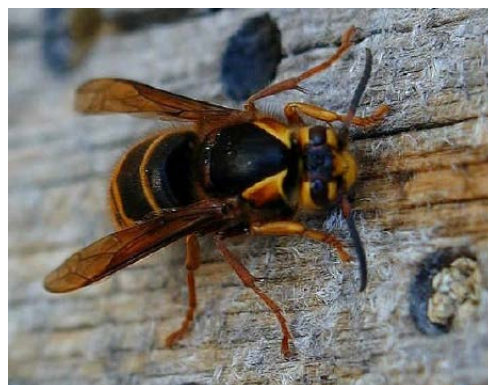
Auf den ersten Blick sieht es so aus als ob die Beschichtung mangelhaft ist, oder gar ein Hagelschaden vorliegt. Prüft man genau z.B. mit der Lupe, so erkennt man schnell, dass hier Wespen am Werk waren.

Die Wespen sind für ihren Nestbau auf entsprechendes Baumaterial angewiesen. Jedes Wespenest besteht aus einer Art "Pappmaché". Deshalb spricht man auch von "Papierwespenestern". Dieses Baumaterial suchen und finden die Wespen an verwitterten Holzoberflächen oder an verfaulten, morschen Ästen und Baumstümpfen. Die Wespen entfernen die faserigen obersten Holzschichten und hinterlassen die typischen „Frassspuren“. Wespen zerstören aber niemals die Substanz oder führen gar zu einer Gefährdung der Konstruktion.

- Fassade wählen mit filmbildenden Lasuren und deckenden Beschichtungen.
- Wespenester durch ausgebildete Fachleute entfernen lassen.
- Den Wespen im Garten natürliches Baumaterial, wie z.B. trockene Bretter, zur Verfügung stellen.

- Die Fläche so schnell wie möglich mit einem geeigneten Produkt nachstreichen.
